REHABILITACIÓN DEL PATRIMONIO HISTÓRICO  
MARISTÁN NAZARÍ DE GRANADA

# Maristán Nazarí de Granada

## Consolidación y Restauración del Pórtico Sur

PATRONATO DE LA ALHAMBRA Y GENERALIFE

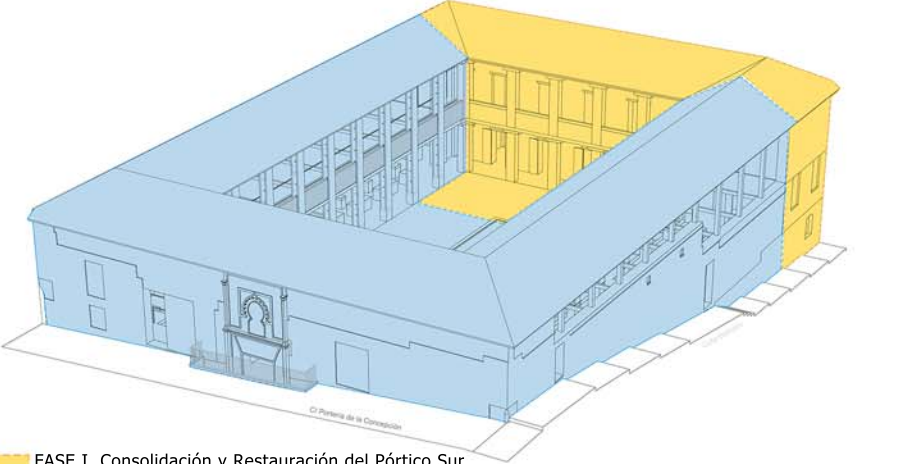
Perspectiva general del conjunto

- FASE I. Consolidación y Restauración del Pórtico Sur
- FASE II. Consolidación estructural del conjunto, recuperación integral del patio y de la alberca
